Beschädigungen von Fahrzeugteilen durch Marder

Steinmarder (*Martes foina*)
verursachen durch Bisse in Kabel
und Schläuche von Fahrzeugen
Schäden, die mitunter nicht
unerhebliche Folgeschäden nach
sich ziehen.

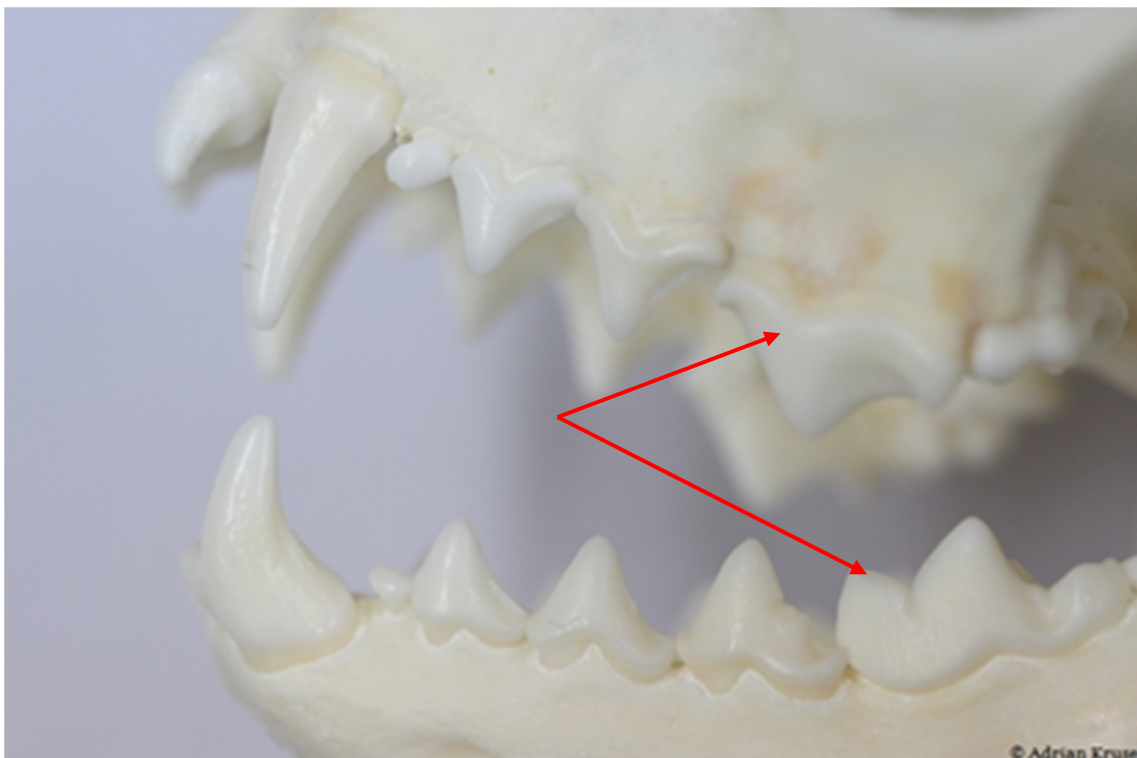
Abbildung 3 Makroskopisch - Präparat Mardergebiss

In der Abbildung 4 sind in der Mitte die Schneidezähne zu sehen, links und rechts daneben die deutlich längeren Fangzähne. In Abbildung 3 und Abbildung 5 sind die spitzen Prämolaren (kleine Backenzähne) dargestellt. Mit diesen Zähnen, und nicht wie häufig angenommen mit den Fangzähnen, werden die Beschädigungen an Kabeln und Schläuchen von Fahrzeugen erzeugt.

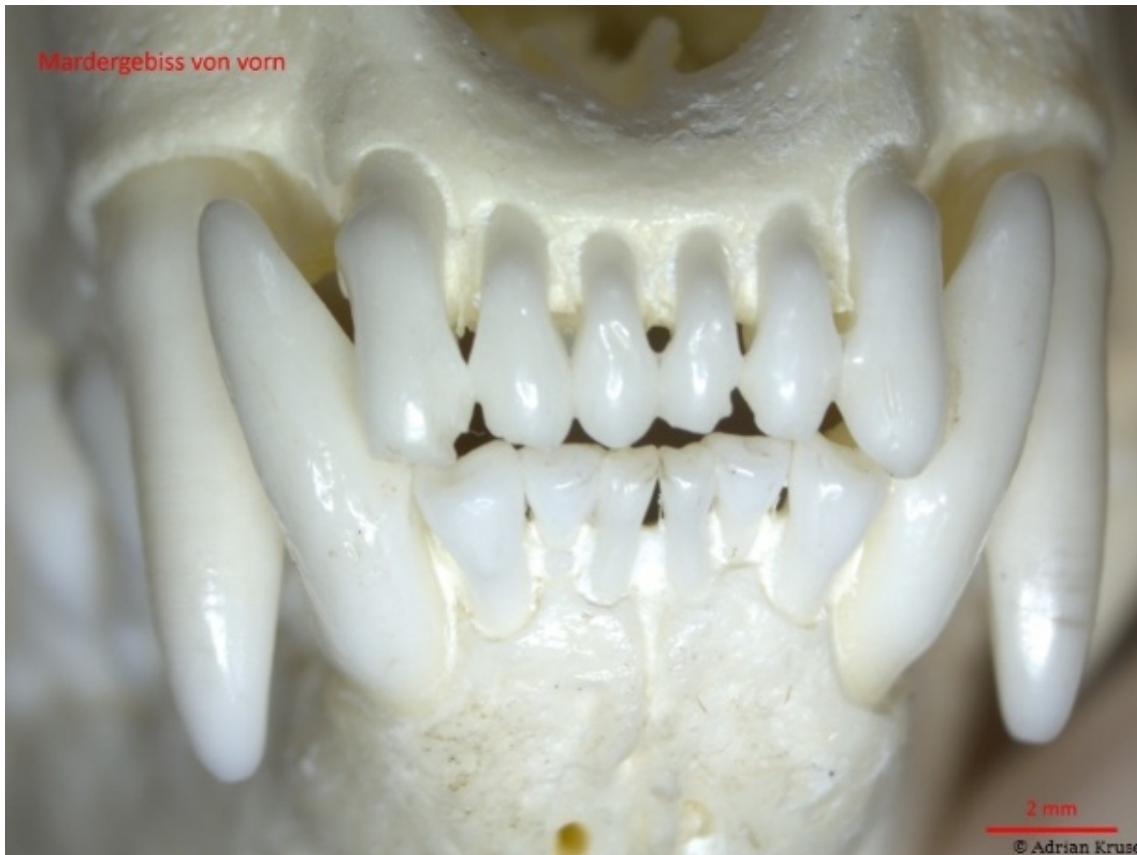
Abbildung 4 Makroskopisch - Mardergebiss von vorne mit den langen Reißzähnen

Die eigentlichen Reißzähne im Mardergebiss sind die in Abbildung 4 mit Pfeil markierten Zähne.

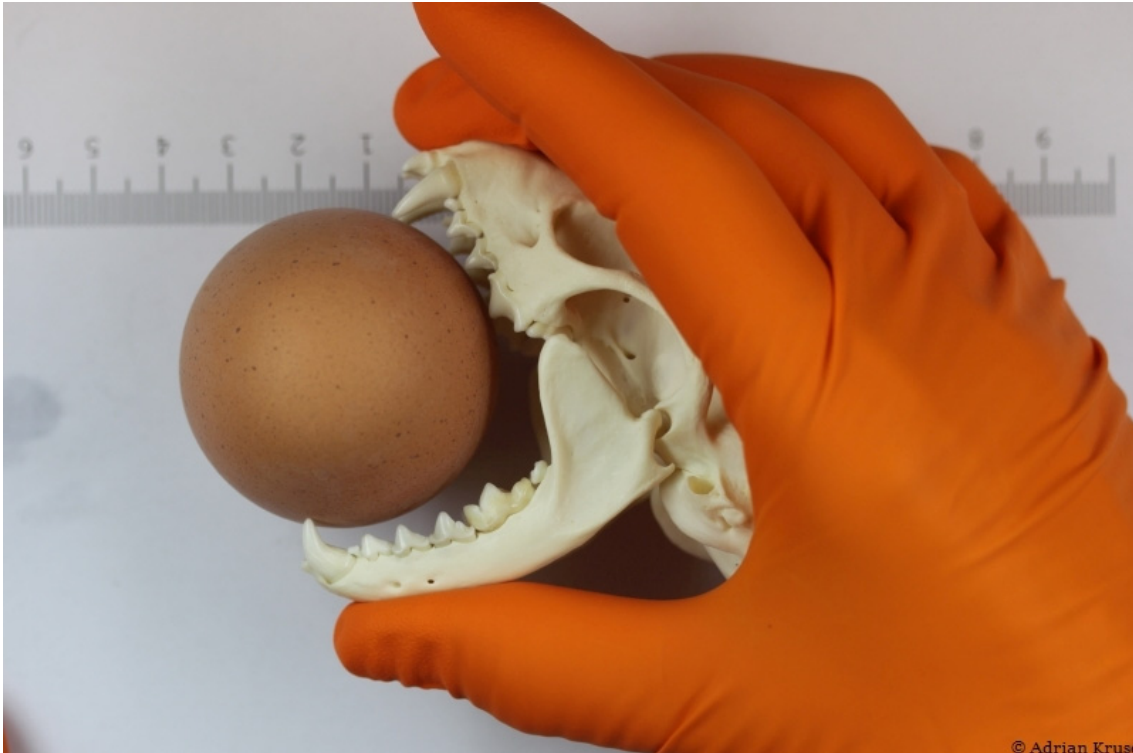
Abbildung 6 Steinmardergebiss mit Hühnerei

Aus Beobachtungen ist bekannt, dass Steinmarder in der Lage sind, ein unbeschädigtes Hühnerei im Maul zu tragen. Daraus ergibt sich unter Berücksichtigung der Größe des Hühnereis ein Öffnungswinkel des Gebisses von bis zu 54°.

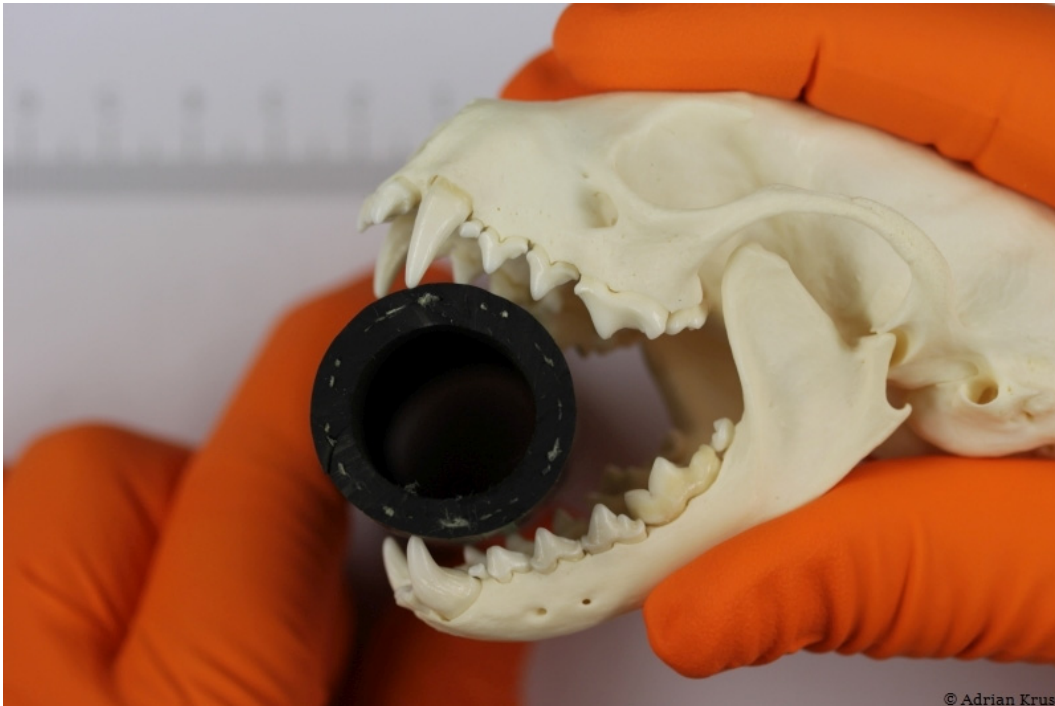
Die Löcher in Kabeln und Schläuchen werden größtenteils durch die spitzen Prämolaren und die Reißzähne erzeugt. In Abbildung 7 und Abbildung 8 ist der Biss an einem Schlauch dargestellt.

Abbildung 7 Marderbiss am Schlauch

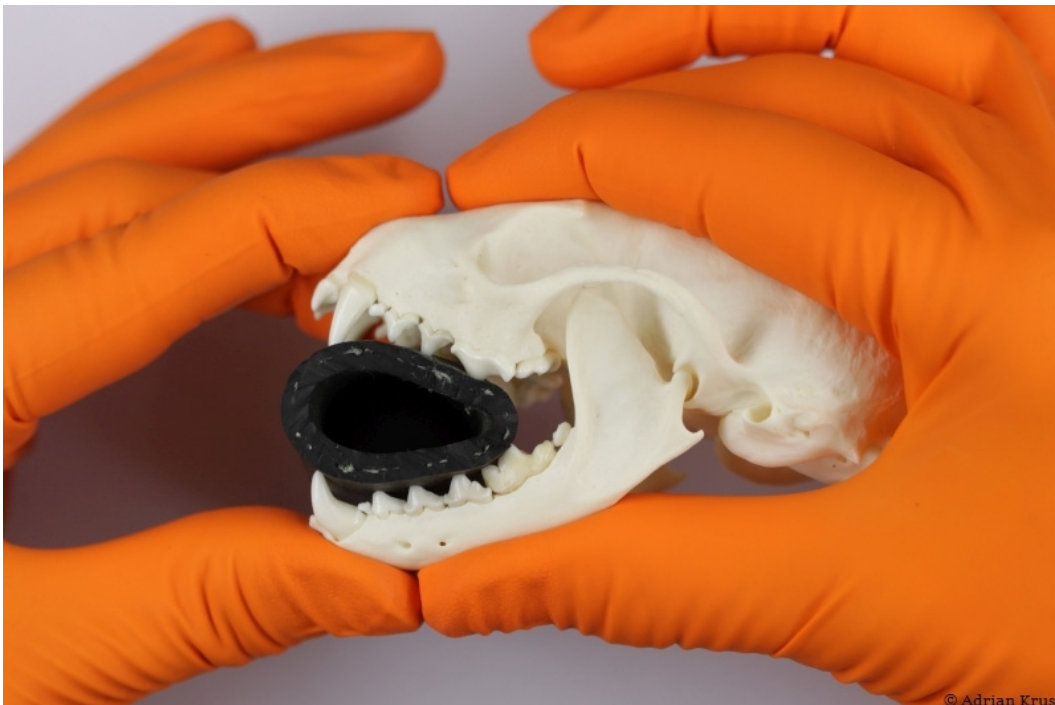
Abbildung 8 Beißvorgang am Schlauch
